spezial | NOVEMBER 2008

Unempfindlichkeit von

technisch getrocknetem Holz gegen Insekten

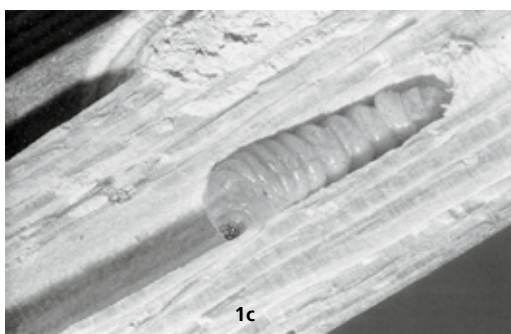
Abb. 1a, 1b, 1c

Ansichten des weiblichen Hausbockkäfers (a) und der Hausbocklarve (b, c)

Der Generationenzyklus (Ei, Larve, Puppe, ausgewachsenes Insekt) des Hausbocks (Abb. 1a - c) beträgt gewöhnlich 4 bis 6 Jahre [7], kann unter ungünstigen Bedingungen jedoch auch bis zu 15 Jahre [10] dauern.

Voraussetzungen für die Eiablage: Die Eier werden in 1 bis 7 unterschiedlich großen Gelegen mit bis zu 160 Stück mit Hilfe ihrer lang ausstreckbaren Legeröhre in Risse und Spalten des Holzes abgelegt (je weiblichen Käfer rund 200 bis maximal 400 Eier) und dort festgekittet. Die Eiablage und damit der spätere Befall erfolgt nur in Nadelhölzern, wobei die Widerstandskraft von Kiefer über Tanne zu Fichte zunimmt [11]. Die Käfer werden von dem für frisches Koniferenholz charakteristischen Duft von Pinen und Caren angelockt. Die Befallswahrscheinlichkeit des Holzes nimmt mit zunehmendem (Schnitt-)Holzalter ab, wobei die Angaben über den jeweiligen Zeitpunkt, ab dem kein Befall mehr stattfindet, in der Literatur zum Teil deutlich variieren. Üblicherweise hört aber bei 50 bis 60 Jahre altem Holz der Hausbockbefall auf [9]; 100 Jahre altes Bauholz ist in der Regel nicht mehr als Nahrungssubstanz für Larven geeignet [12].

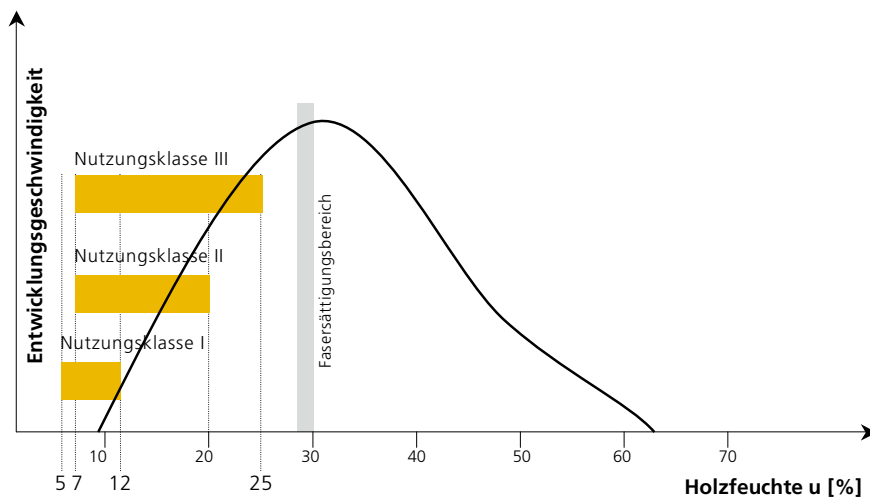
Abb. 3a, 3b

Abhängigkeit der Entwicklungsgeschwindigkeit der Larve von der Holzfeuchte (a) und der Temperatur (b) nach [7]. Mit angegeben sind Näherungsbereiche für die Holzfeuchte- und Temperaturbereiche der drei unterschiedlichen Nutzungsklassen (nach [2])

Wie aus Abb. 3a ersichtlich, erstreckt sich der Holzfeuchtebereich, in dem sich Larven entwickeln können, von etwa 9% bis 60%, wobei das Entwicklungsoptimum im Fasersättigungsbereich

bei rund 30% liegt. Hausbocklarven wachsen somit umso schneller, je feuchter die Luft ist. Unterhalb einer relativen Luftfeuchtigkeit von 40% bis 50%, was einer Holzfeuchte von etwa 8% bis 10% entspricht, nimmt die Larvenvitalität auf Null ab und die Larven sterben nach längerer Hungerszeit [8]. Nach [14] ist für eine Entwicklung der Eilarven eine Holzfeuchte von mindestens 12% erforderlich.

Betrachtet man im Vergleich zur Larven-Entwicklungsgeschwindigkeitskurve die typischen Holzfeuchtebereiche der drei Nutzungsklassen, so stellt man fest, dass technisch getrocknetes Nadelholz, das in der Nutzungsklasse 1 verbaut ist, nur ein äußerst geringes Risiko der Larvenentwicklung aufweist, das nach [14] vernachlässigbar klein ist. Im Bereich der Nutzungsklasse 2 kann die Holzfeuchte je nach Gebäudenutzung, geographischer Lage und Jahreszeit zwischen 7% und maximal 20% schwanken. Umfangreiche Messungen der relativen Luftfeuchte und Feuchtemessungen bei Holzbaubjekten der Nutzungsklasse 2 zeigten, dass die mittlere Jahresholzfeuchte in Deutschland etwa 14%, mit Schwankungen zwischen 11% und 17% beträgt. Die genannte mittlere Feuchte liegt, wie man sieht, noch weit unterhalb eines günstigen Larvenentwicklungsbereichs. Lediglich der Feuchtebereich der Nutzungsklasse 3, der sich in grober Näherung etwa von 7% bis 25% erstreckt, weist im Mittel Feuchten auf, die eine ausreichend hohe Geschwindigkeit der Larvenentwicklung gewährleisten.

Neben der Feuchte hat die Temperatur einen entscheidenden Einfluss auf die Larvenentwicklungsgeschwindigkeit (Abb. 3b). Die Hausbocklarve ist sehr wärmeliebend; die günstigste Temperatur für eine Larvenentwicklung liegt bei etwa 28° bis 30° C [8]. Unterhalb von etwa 10° C verfallen die Larven in Kältestarre, in der sie auch

stärkeren Frost ertragen. Oberhalb von 38° C ist keine Entwicklung möglich. Bei einer Temperatur von 55° C sterben alle im Holz befindlichen Larven. Dies ist einer der Gründe, warum Dachlatten, die im Sommer unter einer relativ dunklen Dachhaut lange Zeit einer Temperatur von mehr als 60° C ausgesetzt sind, keine nennenswerten Insektenschäden aufweisen.

Betrachtet man die Bandbreite der grob abgeschätzten mittleren Temperaturen in den drei Nutzungsklassen (mitteleuropäischer Raum), so zeigt sich, dass die Nutzungsklasse 1 auch bezüglich der Temperaturen eine eher geringe Larvenentwicklung bedingt. In den Nutzungsklassen 2 und 3 liegen dagegen vergleichbar günstige Bedingungen für eine Larvenentwicklung vor.

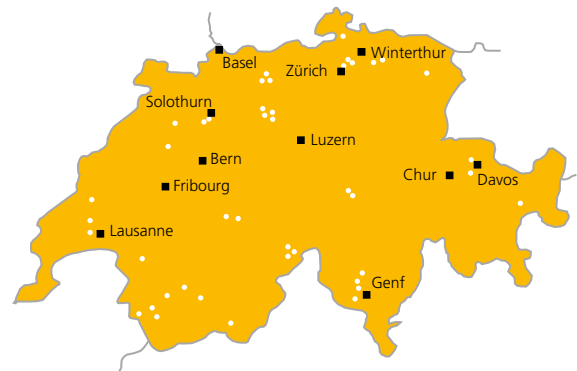
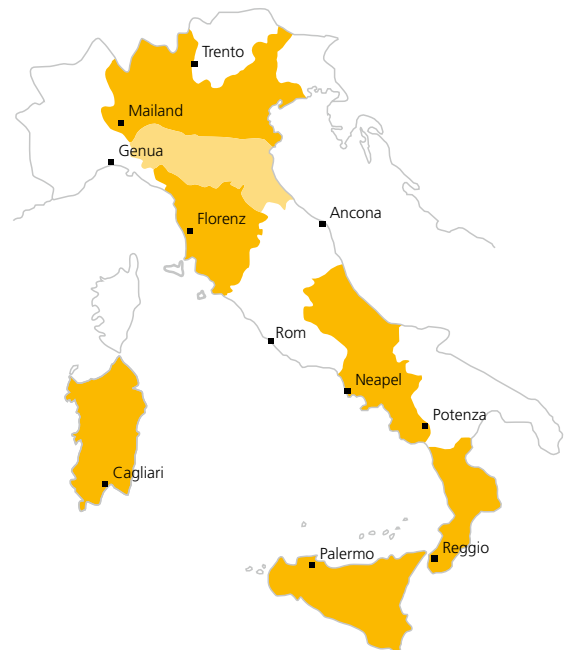
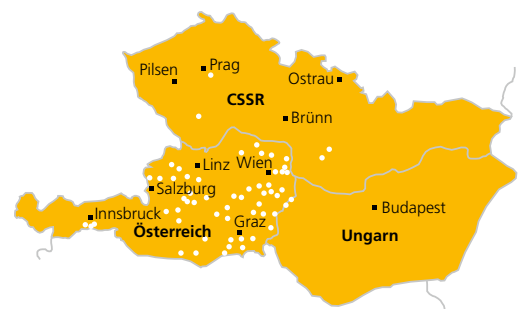
Abb. 5-7

Gebiete mit Hausbockvorkommen (ausschließlich Befall von Vollholz, Stand 1978) in der Schweiz (Abb. 5), Italien (Abb. 6) und Österreich, Ungarn und der ehemaligen Tschechoslowakei (Abb. 7) nach [17]

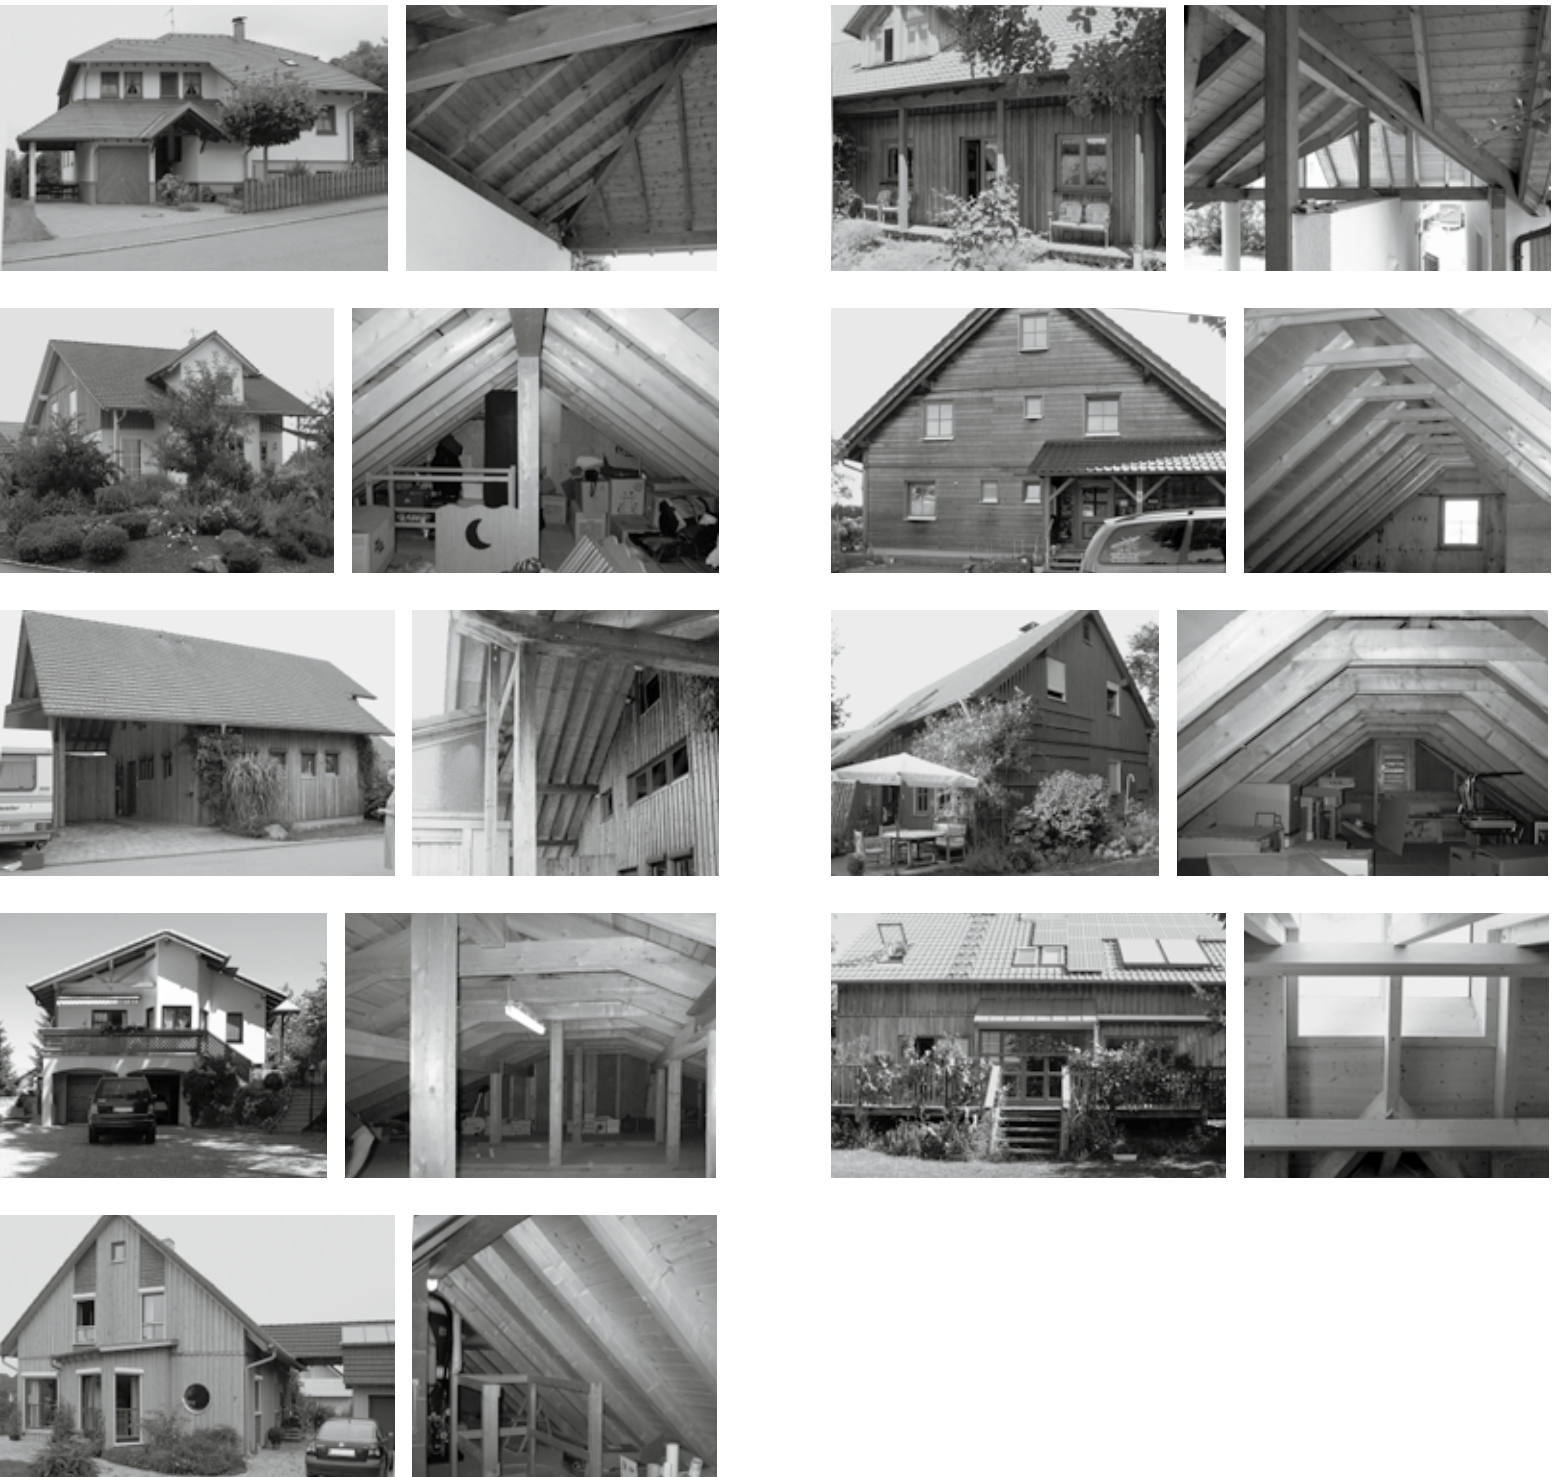
Abb. 8a, b – 16a, b

Begutachtete Objekte, Beispiele

Es wurden insgesamt 101 Objekte, davon 95 in Deutschland und sechs in Österreich, begutachtet. Die Objekte bzw. die Holzkonstruktionen waren zwischen 8 und 20 Jahre alt. Aus Abb. 4 ist die geografische Lage dieser Objekte ersichtlich. In ihrer Nähe befanden sich mitunter auch ältere Gebäude mit ausgewiesenem Hausbockbefall. Eine Auswahl von Objekten zeigen die Abb. 8 bis 16.

Bei keinem der untersuchten Objekte wurden Anzeichen eines Insektenbefalls festgestellt, weder bei den im Innenraumbereich befindlichen Hölzern (z.B. unausgebautes Dachgeschoss), noch bei den durch Überdachung vor Niederschlägen geschützten Hölzern (nicht direkt bewitterte Außenbereiche wie z.B. Sparrenteile im Traufenbereich, Carports).
